LA GHIACCIAIA DI SALBERTRAND

RECUPERO CONSERVATIVO DEL FABBRICATO

28 febbraio 2010 - Inaugurazione

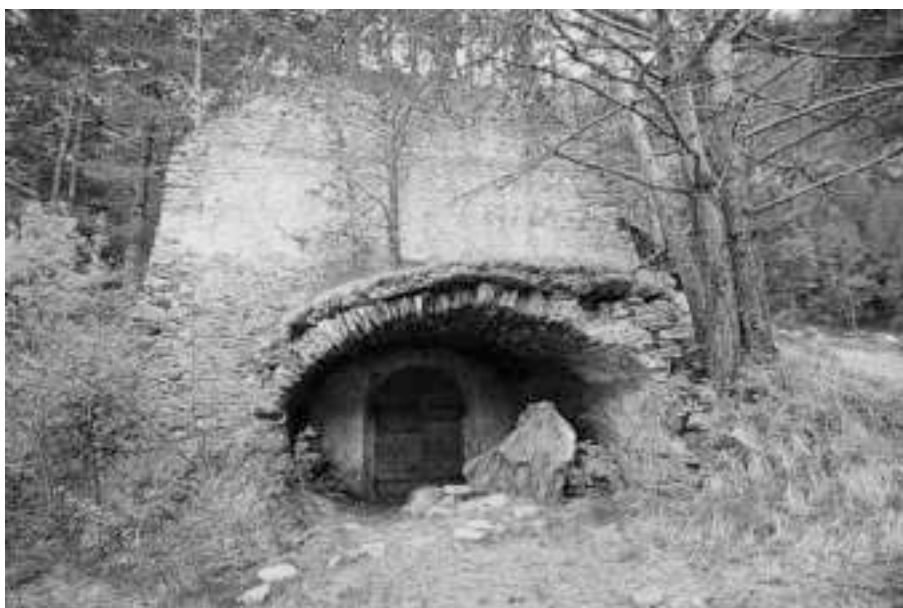
La Ghiacciaia agli inizi del 2000 segnata dal tempo trascorso

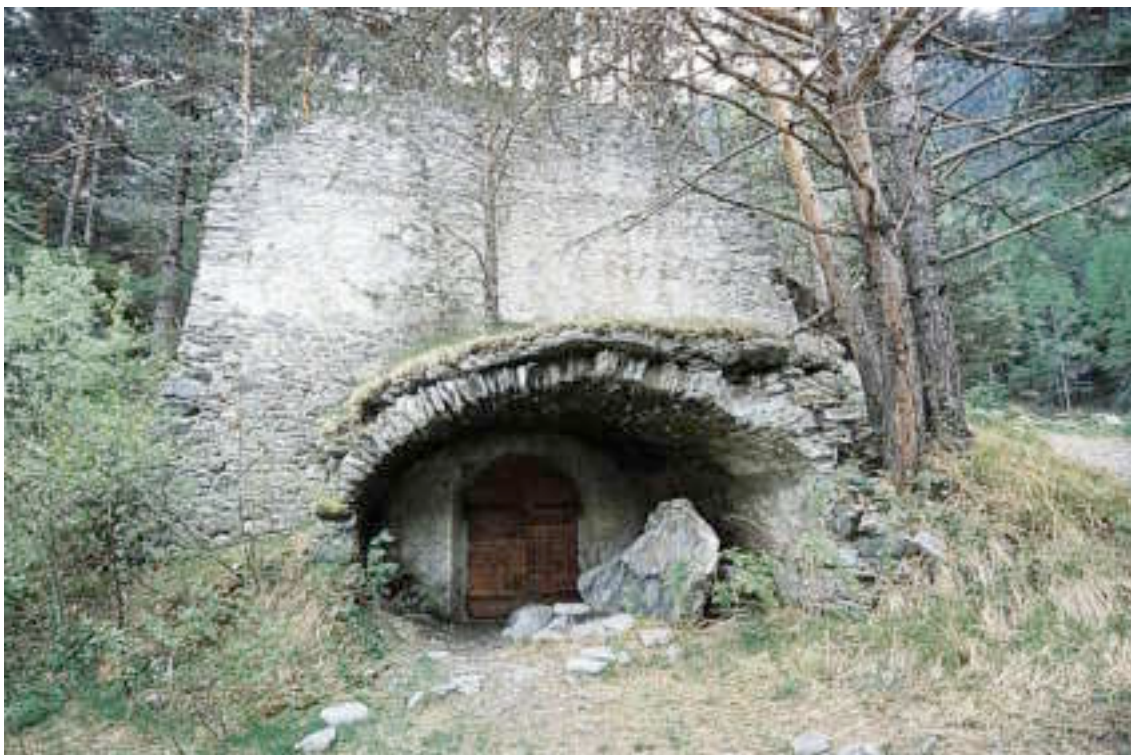
maggiore delle quattro aperture presenti nel fabbricato protetta, fino a qualche anno addietro, da una volta in muratura di pietrame, crollata e con il recupero ricostruita.

L'ingresso della ghiacciaia prima del crollo totale del voltino (2000)

All'esterno della fabbrica la fase più importante riguarda la ricostruzione della volta di protezione dell'ingresso principale. Ricostruita con le pietre ricavate dall'originale volta crollata, che rimangono a vista, è stata rinforzata nella parte controterra da una struttura collaborante in calcestruzzo armato. Su di essa e, previo trattamento impermeabilizzante, contro parte del muro nord, è stato riportato del terreno vegetale che nei lati anteriori è trattenuto da dei muretti in pietra a vista. Il muretto della parte a ovest prosegue con una nuova scogliera che elimina anche i fenomeni di franamento dal lato della volta principale.

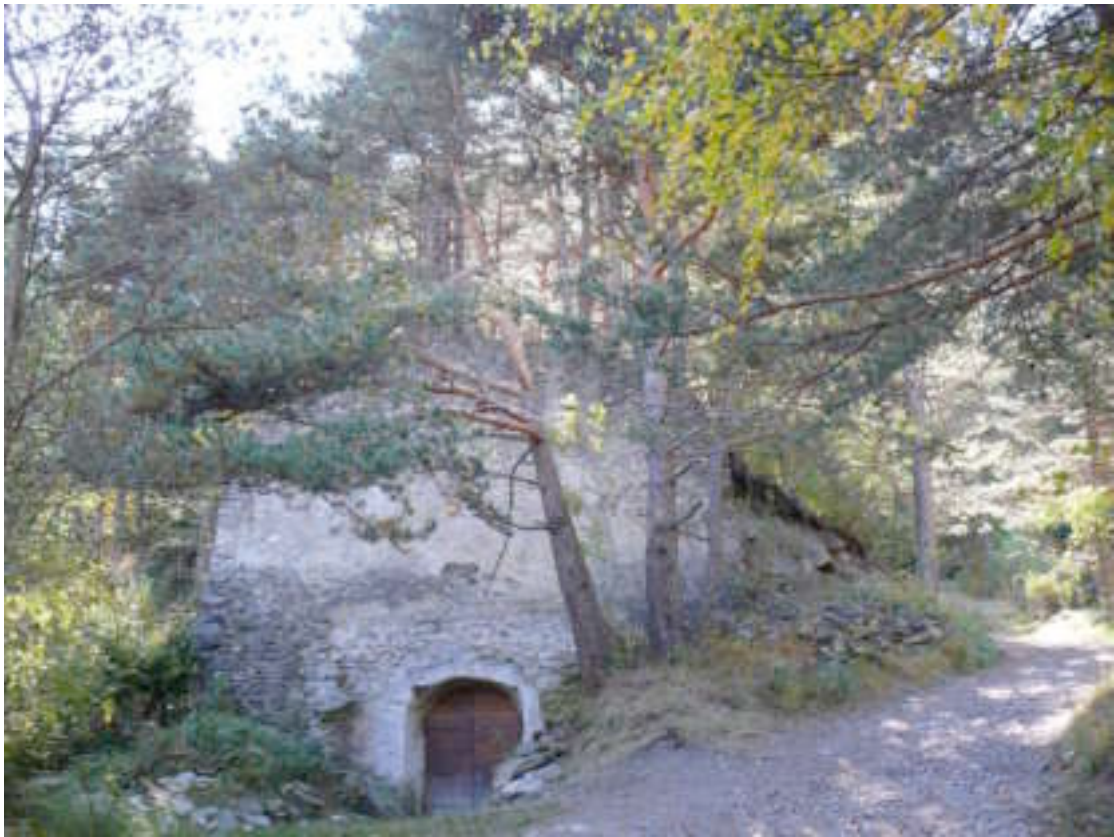
La facciata principale prima dell'inizio dei lavori (2008)

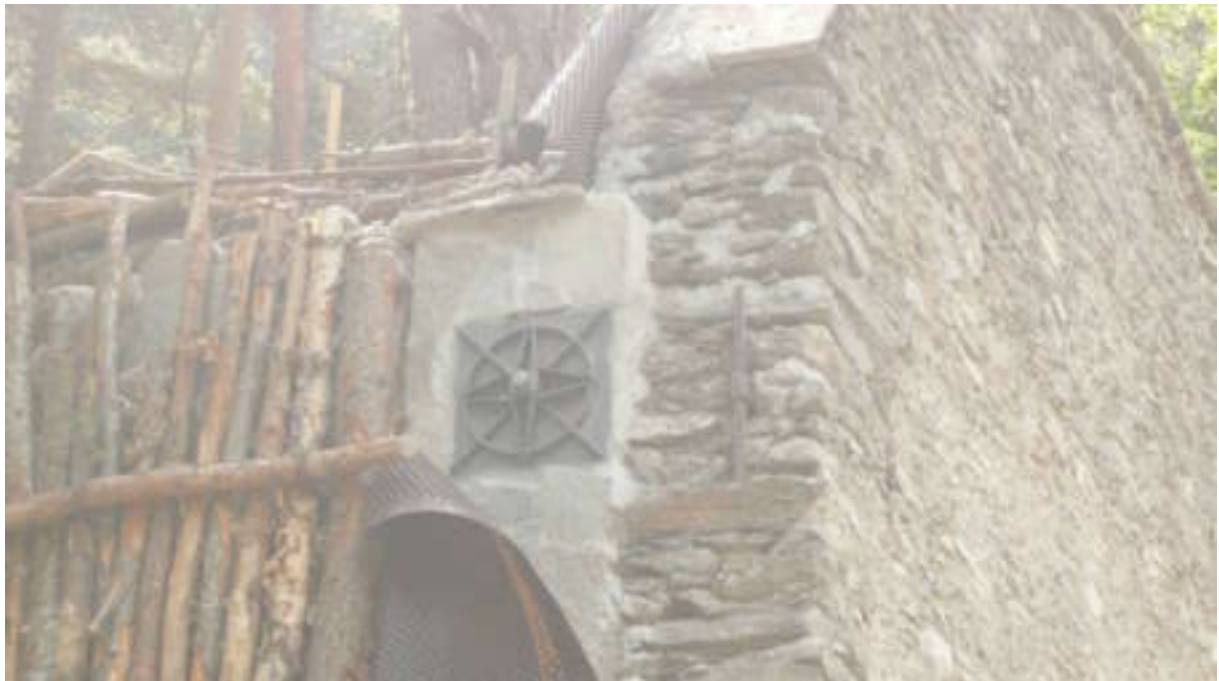
Particolare della chiave di uno dei nuovi tiranti in acciaio (2009)

La prima fase operativa dei lavori ha riguardato la messa in sicurezza statica delle strutture esistenti mediante l'installazione di tre nuovi tiranti in acciaio atti al contenimento delle spinte laterali della grande volta. Essi hanno sostituito nella loro funzione i due tiranti presenti, che risultavano danneggiati, e sono stati collocati ad un'altezza inferiore, in corrispondenza delle

reni della volta, posizione ottimale e decisamente più efficace di quella dei tiranti precedenti. In questo modo i tiranti storici, la cui posizione era dettata da ragioni legate ad evitare l'ingombro della parte superiore dello spazio adibito a stivaggio e dalla necessità di poterli utilizzare come comodi ancoraggi per il sistema di carrucole e capriate volanti adottato per la movimentazione dei blocchi di ghiaccio, sono stati conservati, anche nell'ipotesi di future dimostrazioni sul funzionamento della ghiacciaia.

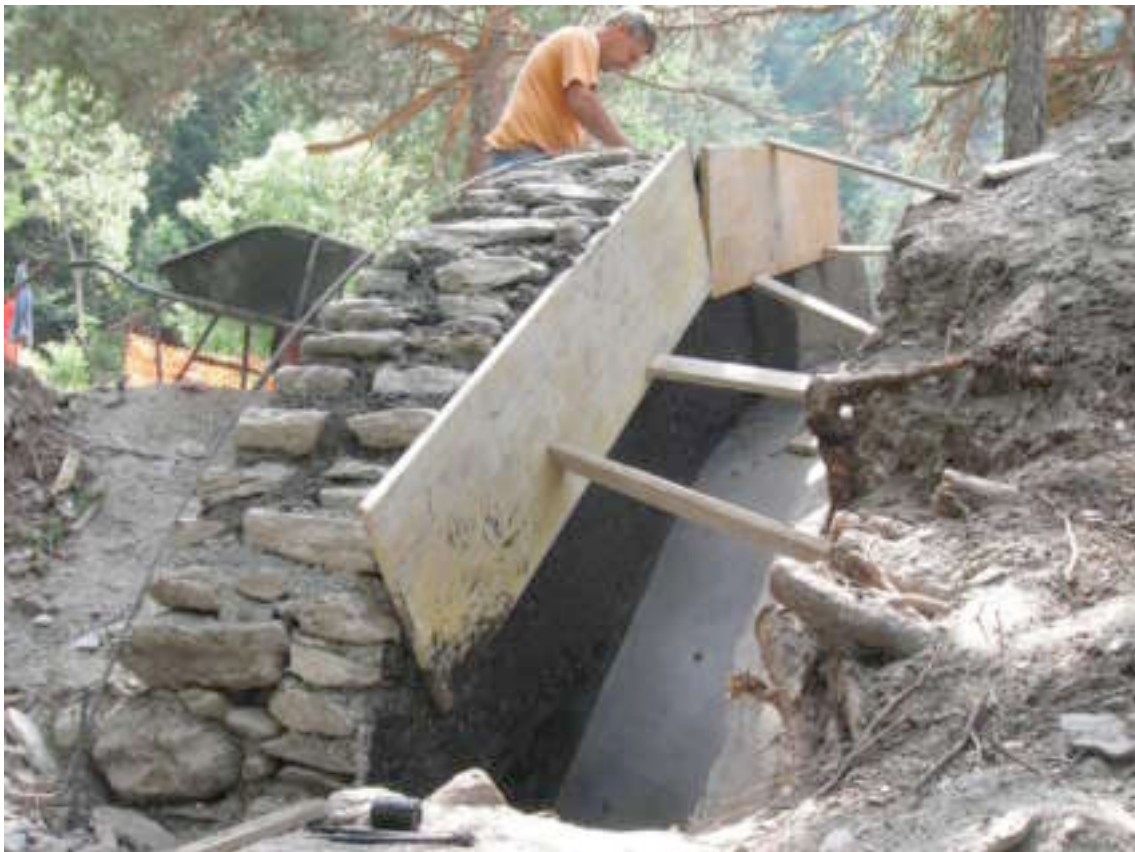
Ricostruzione delle parti di muratura in vista (2009)

Tutte le murature, sia all'interno che all'esterno del fabbricato, sono state trattate come la singola porzione richiedeva, mediante operazioni di piccole integrazioni, consolidamento, sigillatura dei giunti, pulizia e trattamenti specifici.

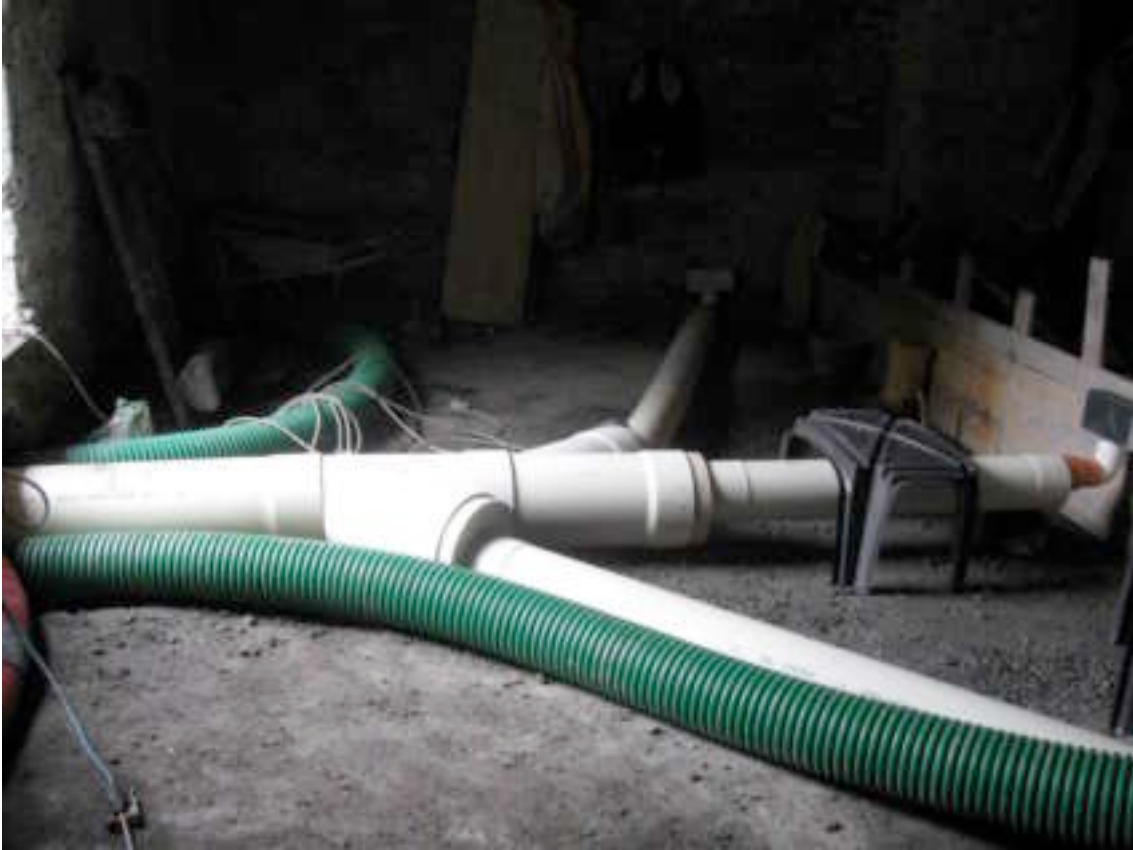
Canalizzazioni interrate per l'aerazione naturale e meccanica (2009)

In appoggio a questa soluzione, è stato creato un apposito sistema di ventilazione che consente di smaltire l'umidità residua ed assicura un ambiente più salubre all'interno del fabbricato. Per questa ragione è stata realizzata una cabina di aerazione presso il fianco est dell'edificio che, oltre ad ospitare un ventilatore adatto al compito, ha anche l'importante funzione di contenimento del terreno per evitare futuri cedimenti del terrapieno nella zona di maggiore criticità.

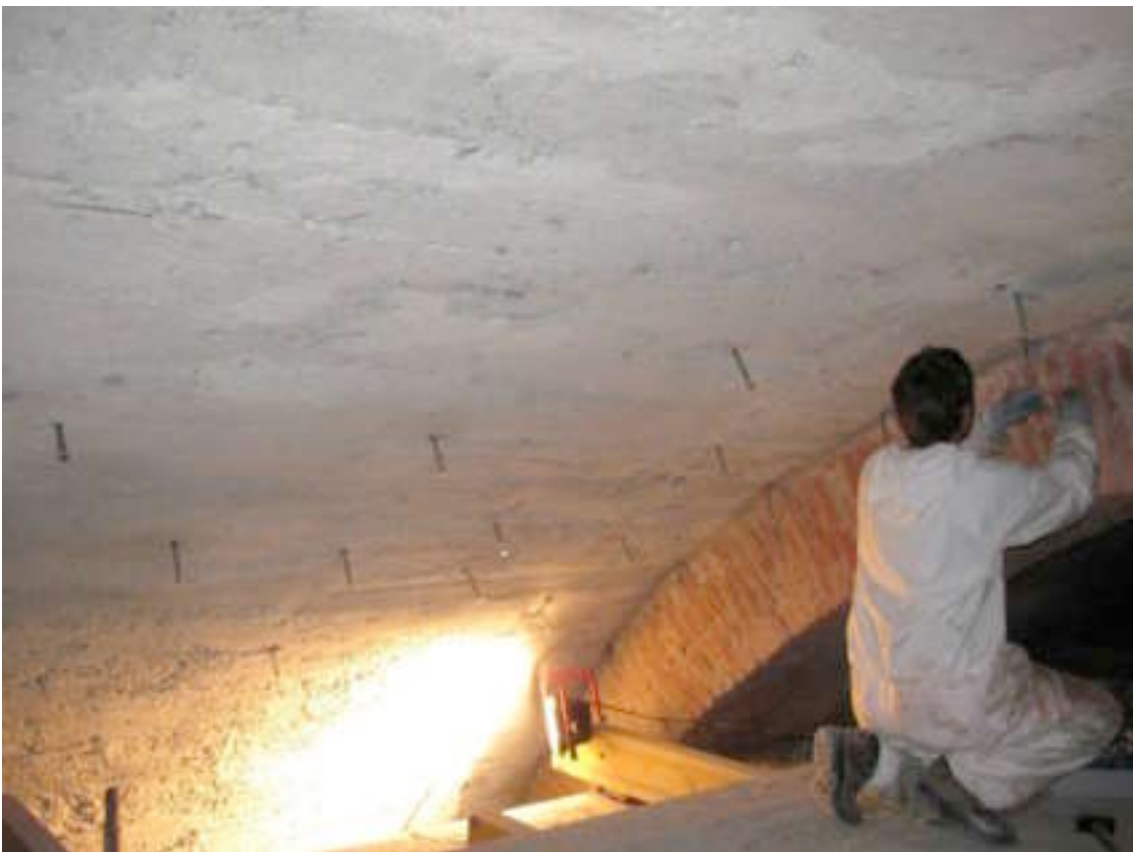
La fase più importante dei lavori è consistita nelle operazioni necessarie ad eliminare il maggiore dei degradi presenti nella fabbrica che, come rimarcato precedentemente, era riscontrabile nella presenza di acqua di infiltrazione nelle murature controterra, compresa la volta. Queste superfici sono state rese impermeabili tramite iniezioni di resine.

Fasi preparatorie per le iniezioni della resina impermeabilizzante (2009)

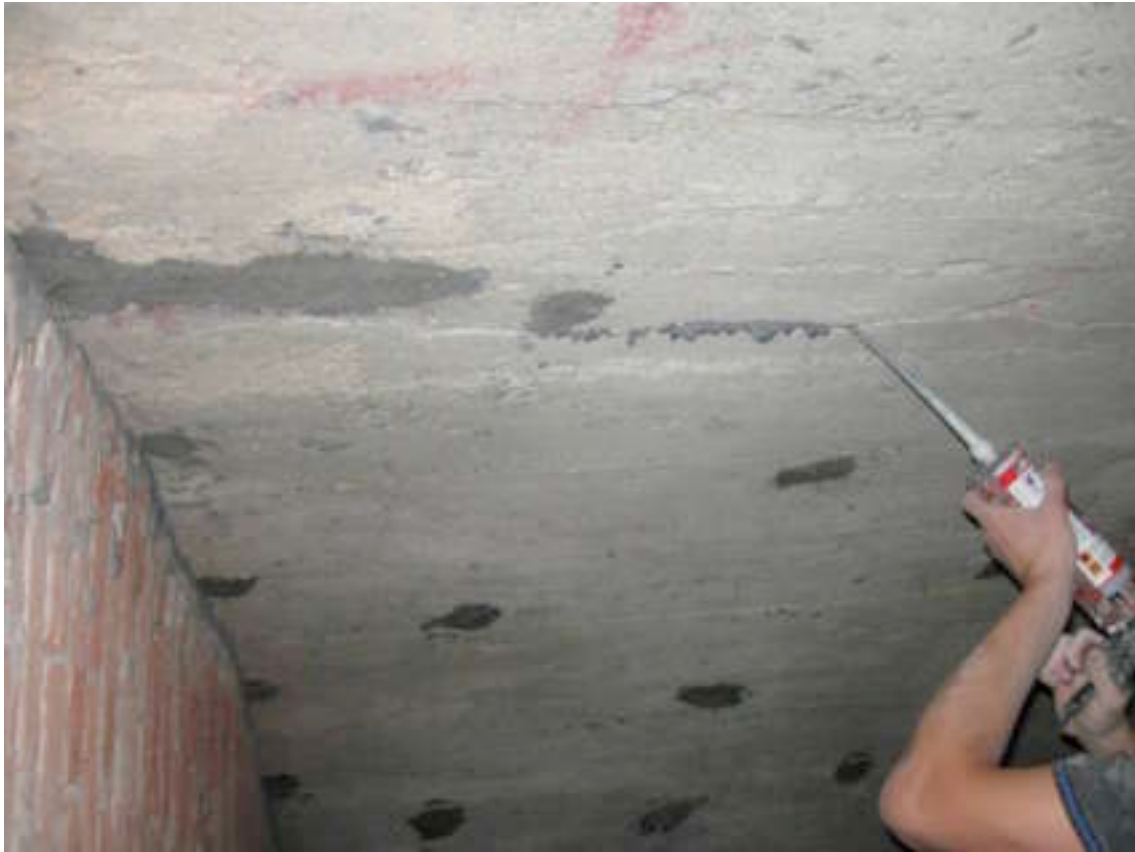
Stuccatura e sigillatura di fori e fessurazioni (2009)

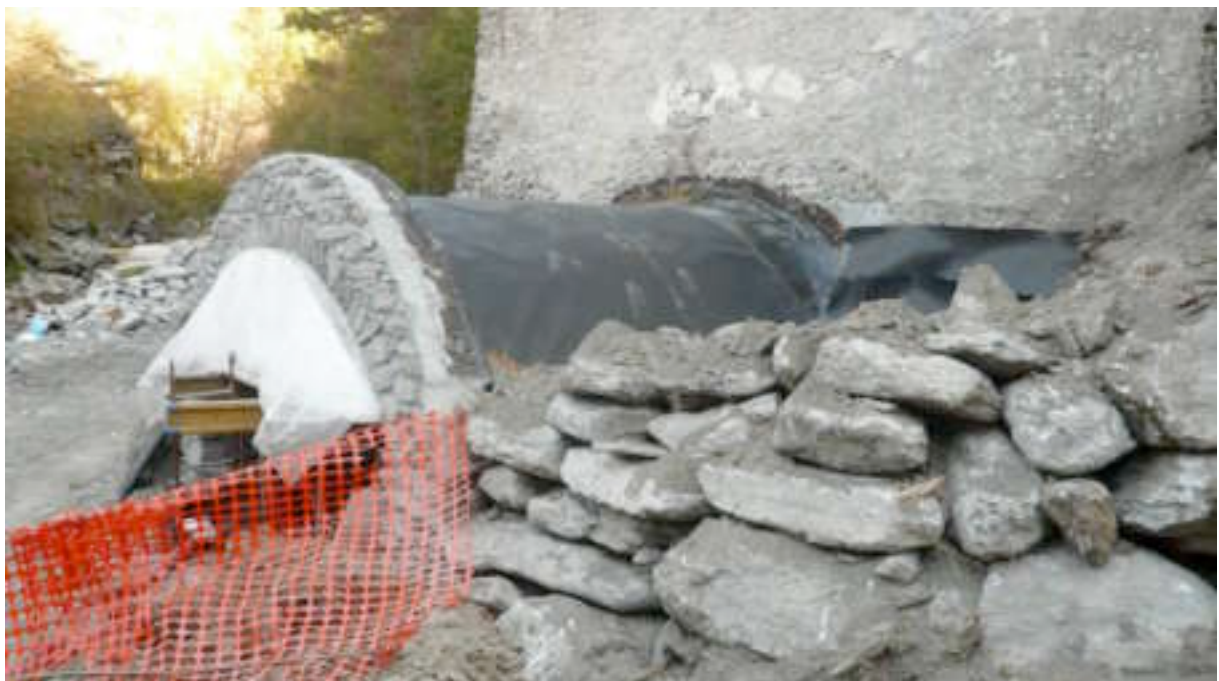
Impermeabilizzazione del nuovo voltino (2009)

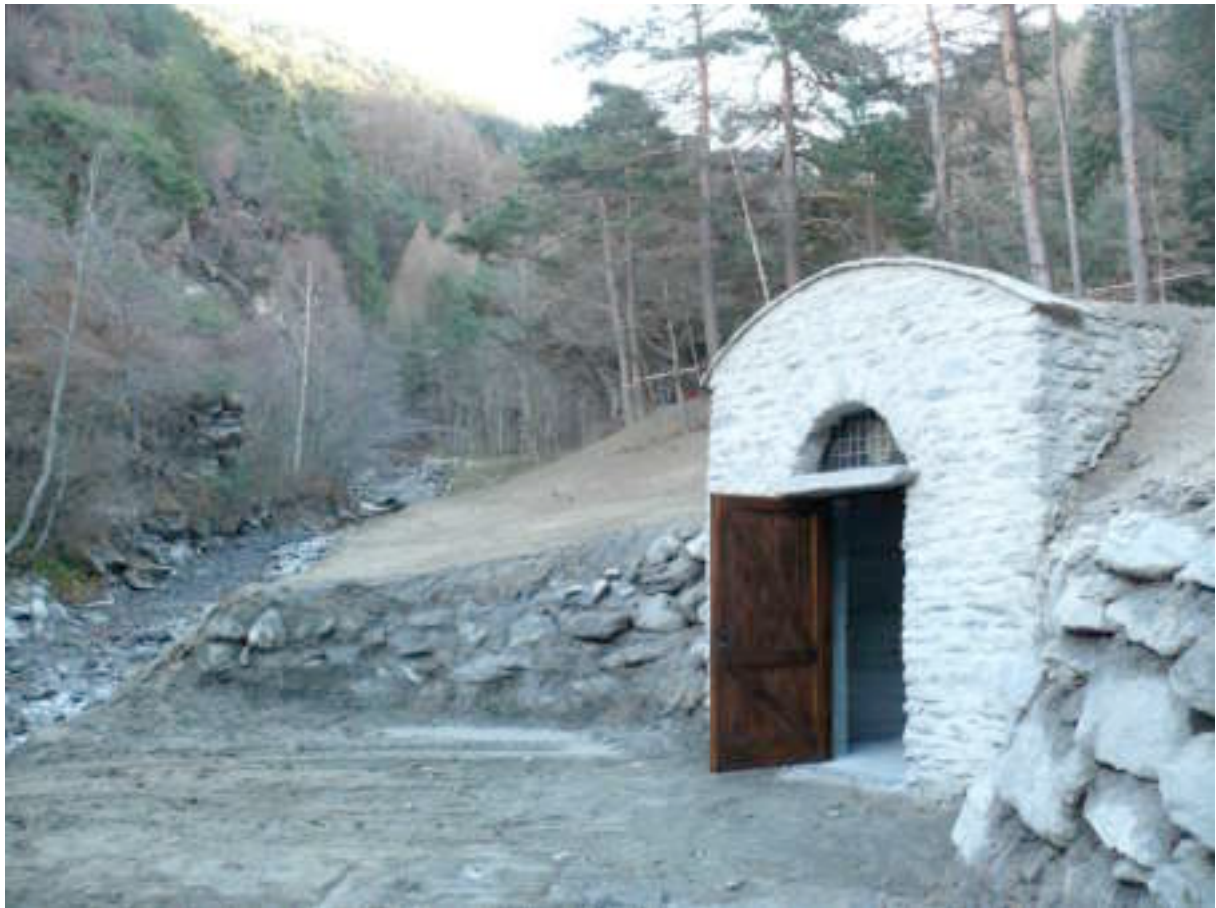
Locale tecnico per l'impianto di ventilazione meccanica della ghiacciaia (2009)

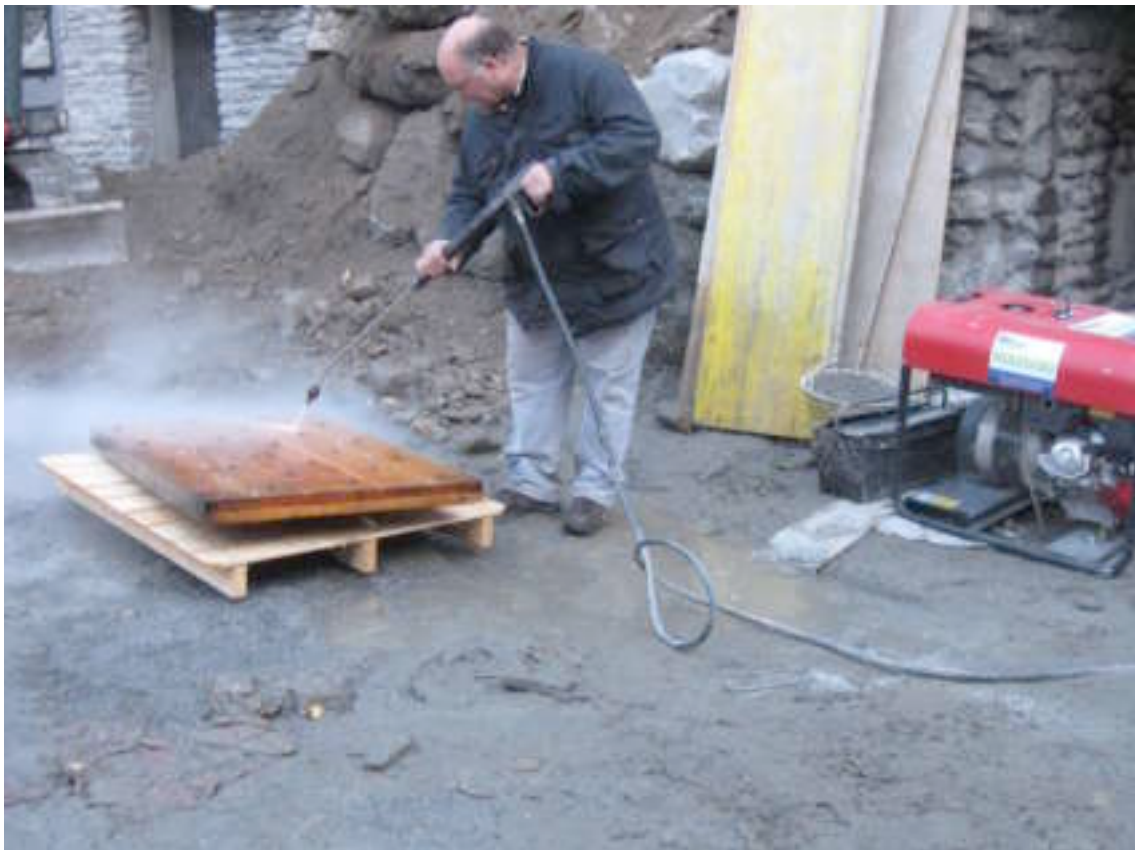
Pulizia e restauro dei serramenti lignei (2009)

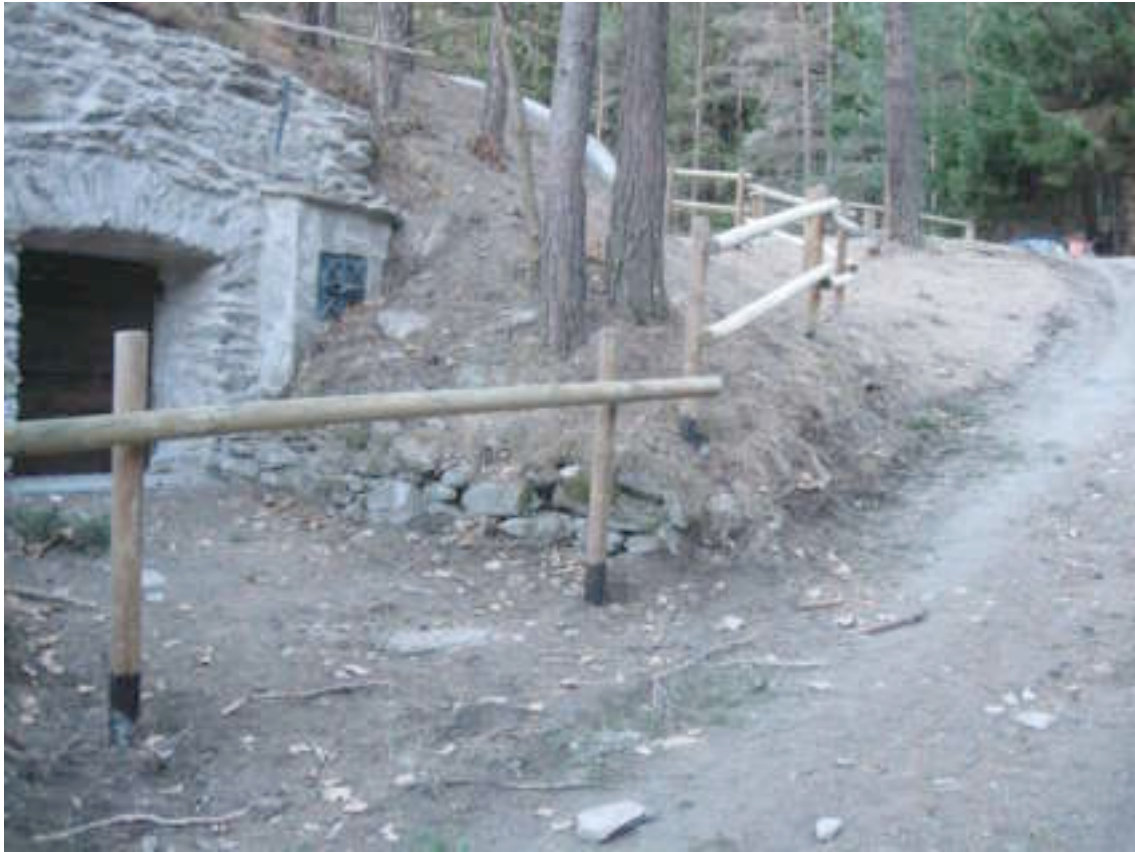
Staccionata di protezione in legno (2009)

Al di sopra di tale scogliera, come presso tutto il perimetro della ghiacciaia, è stata posizionata una recinzione in legno, per evitare l'accesso alla parte superiore della volta priva di protezioni.

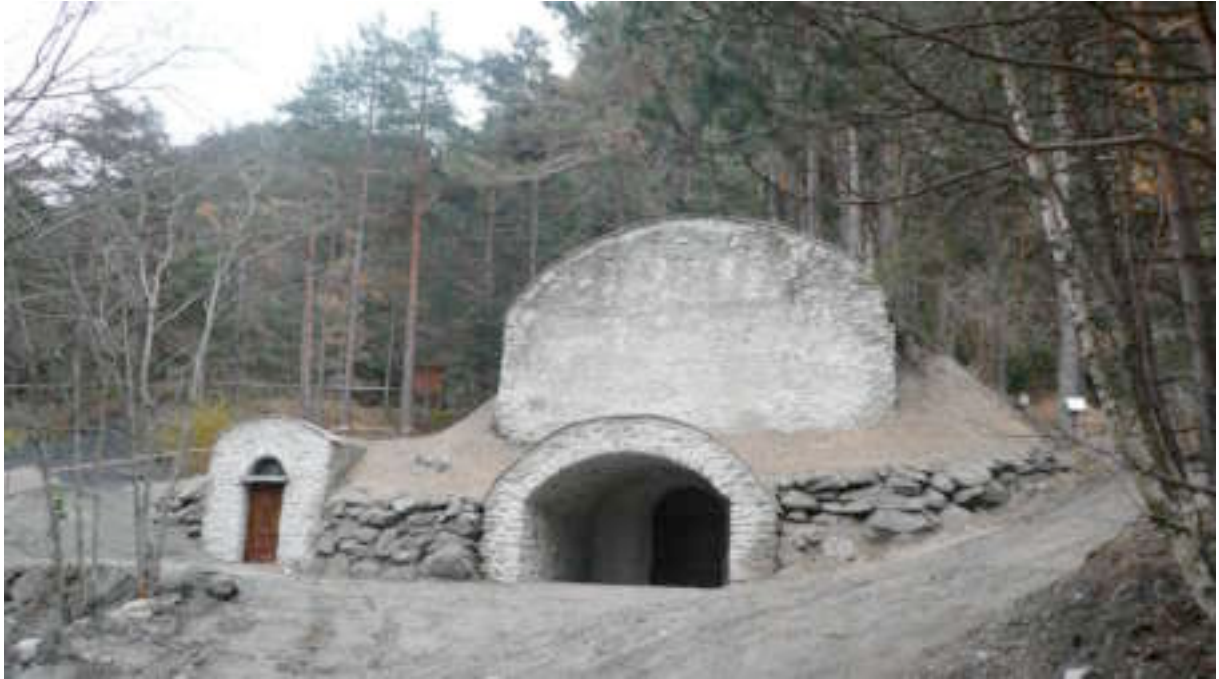
La facciata principale a lavori conclusi (2009)

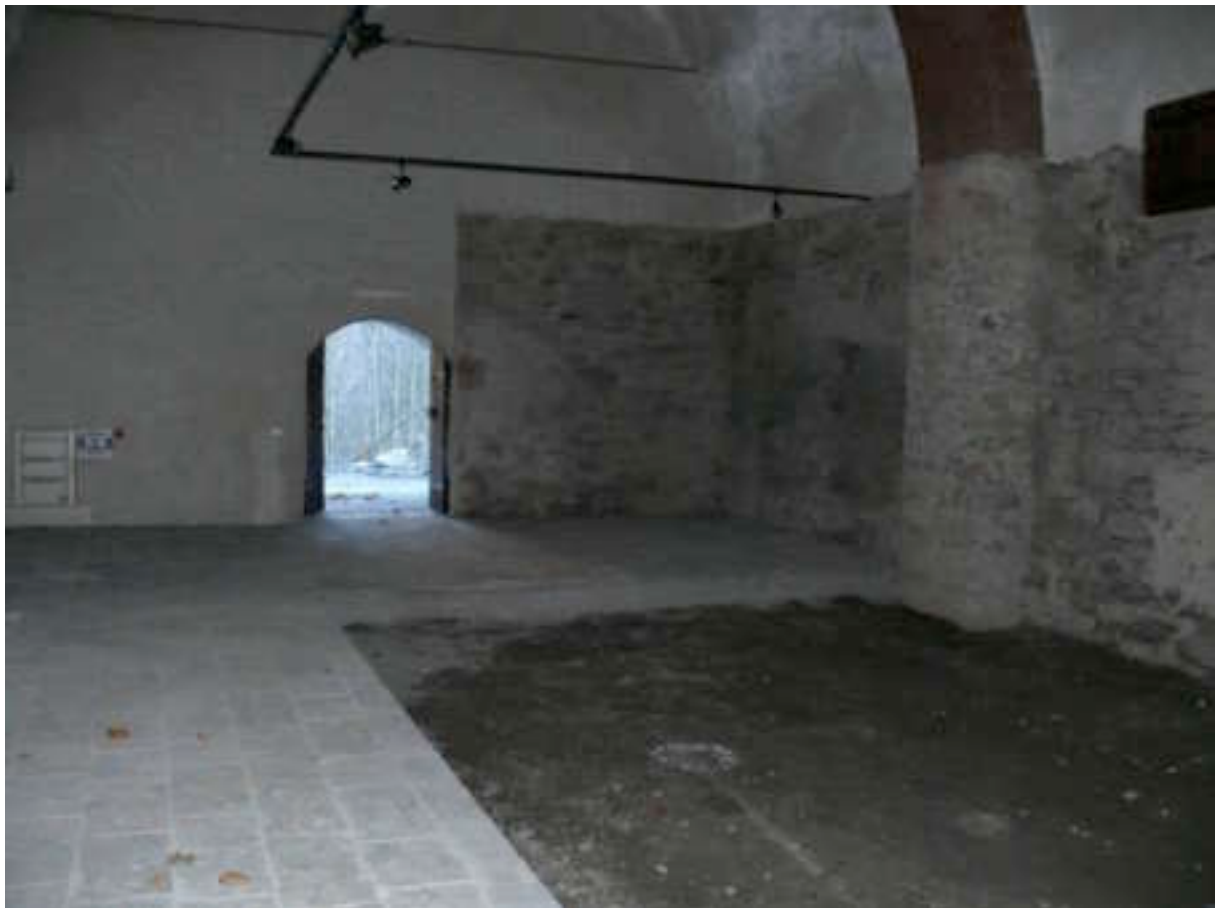
Il percorso di visita e lo spazio lasciato grezzo per l'allestimento interno (2009)

All'interno della fabbrica, dopo la posa di tubi drenanti al di sotto del livello della pavimentazione in terra battuta attuale, è stato costruito un percorso, pavimentato in pietra, che porta il piano calpestabile alla stessa quota della soglia di ingresso, prima maggiore di circa 40 centimetri, in modo da eliminare tale barriera architettonica in vista della fruizione del locale. Questa differenza di quota inoltre permette la netta distinzione fra lo spazio espositivo, ospitato nella parte est sull'invariato piano in terra battuta, e il percorso di visita. Quest'ultimo, rappresentante circa la metà della superficie interna, ha uno spazio più ampio nella zona di ingresso, che a tutta larghezza raggiunge il primo arcone, dopodiché, con un lungo corridoio per passare al di sotto della parte più alta dell'incastellatura di stivaggio ad ovest, si apre in una zona più ampia al fondo della ghiacciaia, dove nell'angolo sud-est saranno accatastati dei blocchi simulanti il ghiaccio.

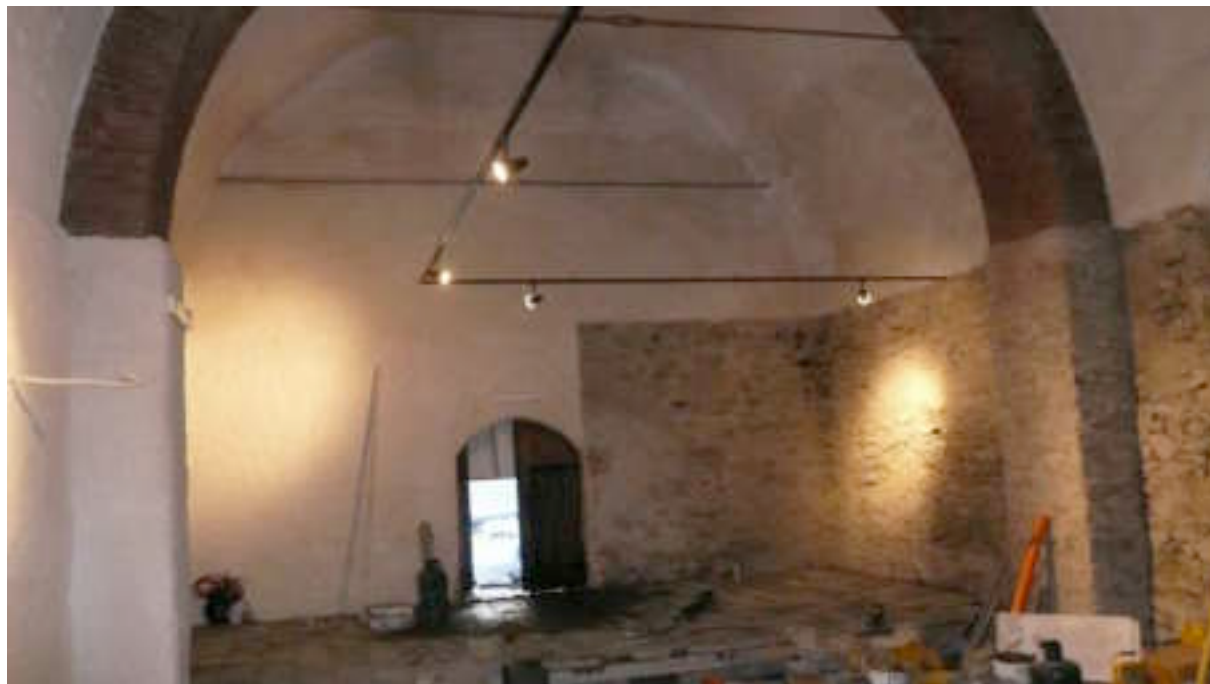
Le pareti interne e il sistema di illuminazione (2009)
